ESTUDOS CIENTÍFICOS COM ENFOQUE NO DESENVOLVIMENTO SUSTENTÁVEL

VOLUME IV

Estudos Científicos com Enfoque no
Desenvolvimento Sustentável - Volume IV

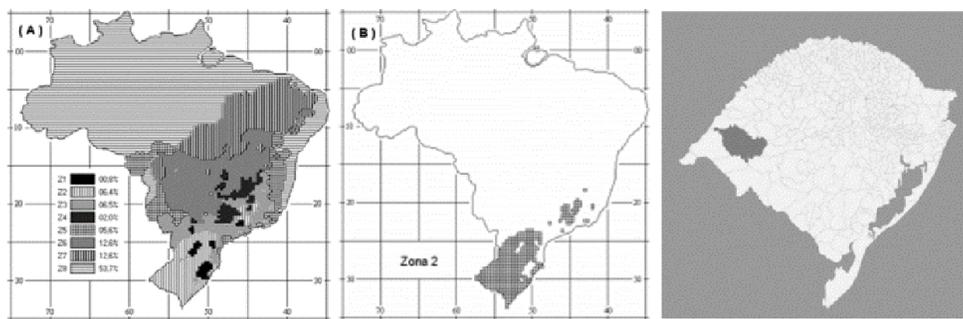
Figura 1 – Zoneamento Bioclimático

A NBR 15220 (ABNT, 2003) divide o zoneamento bioclimático brasileiro em oito diferentes zonas relativamente homogêneas (Figura 1-A), sendo que a zona Z2 representa cerca de 5,6% da extensão territorial do Brasil. A referida norma também apresenta para cada Zona Bioclimática brasileira diretrizes que podem ser implementadas para melhor conforto térmico das edificações.

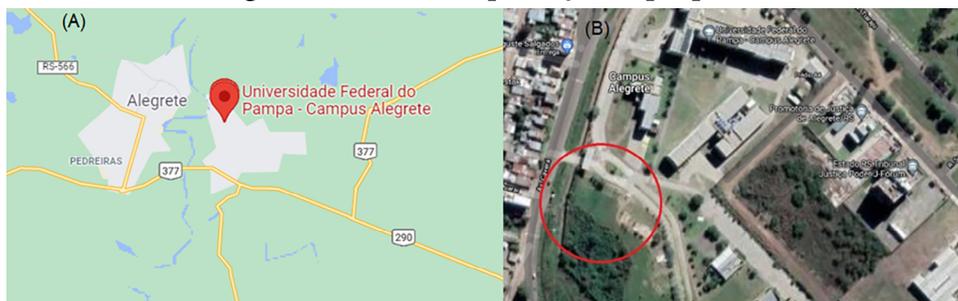
Figura 2 – Local de implantação da pesquisa

A Figura 2 mostra (A) a localização da Universidade Federal do Pampa (UNIPAMPA) na cidade de Alegrete e (B) a vista aérea da UNIPAMPA, com a indicação do local da instalação dos protótipos.

po aberto (Figura 2) da Universidade Federal do Pampa (UNIPAMPA) - campus Alegrete/RS. O local escolhido para a implantação do estudo (Figura 2-B) no campus foi determinado seguindo os critérios de acessibilidade à rede elétrica para a utilização dos equipamentos de medição e armazenamento, e respeitando o aproveitamento máximo da fonte solar durante o período de recolhimento de dados.

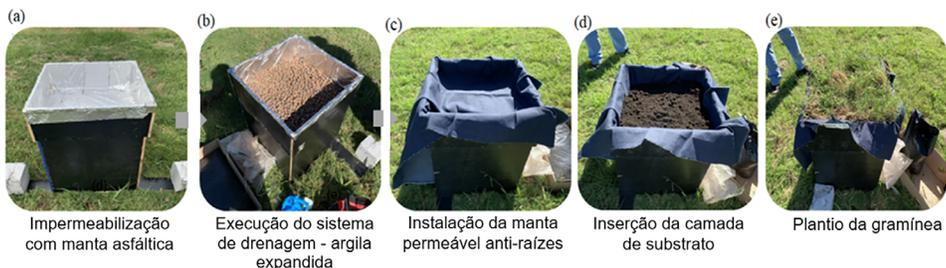
Figura 3 – Procedimento de montagem do telhado verde

Após o transporte dos protótipos para o campus, os mesmos foram organizados no terreno com a “água” alinhada ao norte verdadeiro. Conforme o grupo de pesquisa Exploração Integrada de Recursos Energéticos (EIRE), seguindo as orientações do Pinho e Galdino (2014), existe uma correção na inclinação do norte magnético (visualizado na bússola), necessária para obter o norte verdadeiro (objetivando obter a maior incidência solar). A correção do ângulo de inclinação em relação ao norte magnético é de $\delta = -23,45^\circ$, como mostrado na Carta solar polar de Alegrete (Figura 4).

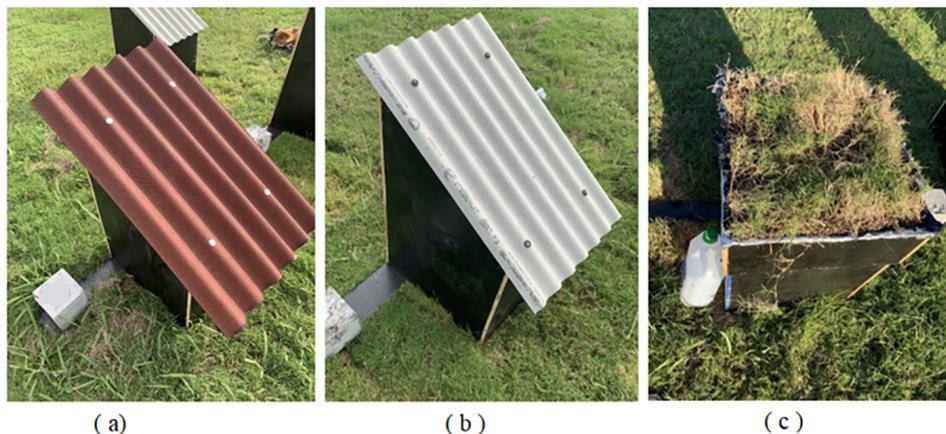
Figura 5 – Imagens dos protótipos de células-teste

A Figura 5 representa os protótipos (célula-teste) após o processo de instalação no terreno, sendo: (a) célula-teste com cobertura de telha ecológica, (b) célula-teste com cobertura de telha de fibrocimento, e (c) célula-teste com cobertura verde.

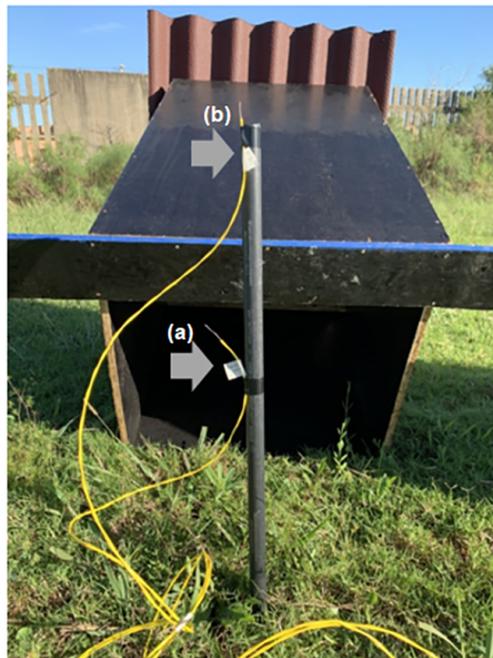
Figura 6 – Posição dos termopares dentro dos protótipos

Na Figura 6 tem-se a representação da posição dos termopares dentro dos protótipos, onde: (a) termopar instalado ao centro do bastão de PVC e (b) termopar instalado próximo ao topo do tubo de PVC. O posicionamento dos termopares adotado no projeto se justifica por fornecer uma coleta de dados mais detalhada, permitindo uma melhor análise do aquecimento interno dos protótipos oriundos da estrutura de cobertura.

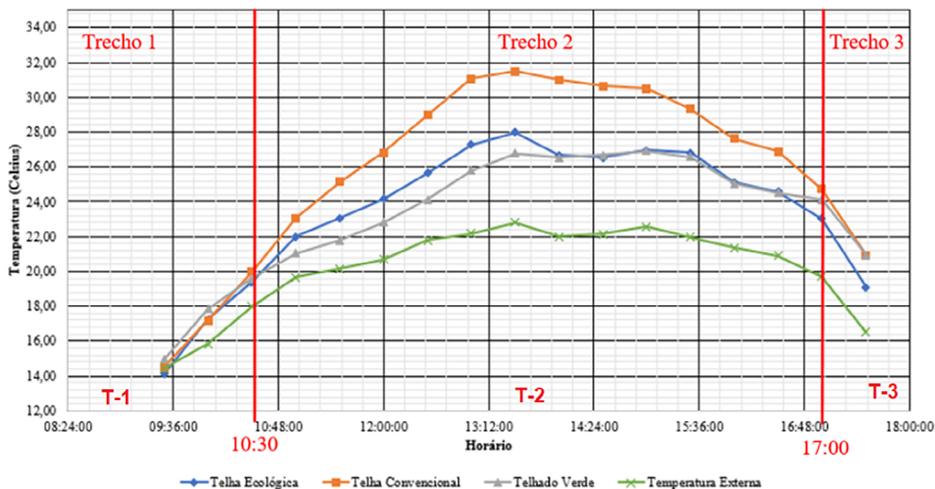
Figura 7 – Temperaturas médias das temperaturas dos tipos de cobertura

No Trecho 1 a estrutura de cobertura da edificação precisa ter maior capacidade de reter calor, devido à baixa incidência de radiação solar. Neste trecho o telhado verde se destacou das outras estruturas de cobertura por apresentar uma temperatura interna superior de $0,87^{\circ}\text{C}$ a $0,47^{\circ}\text{C}$, em comparação a Telha Ecológica e Telha Convencional, no período das 09:30h; e de $0,58^{\circ}\text{C}$ a $0,66^{\circ}\text{C}$ em comparação a Telha Ecológica e Telha Convencional, no horário das 10:00h.

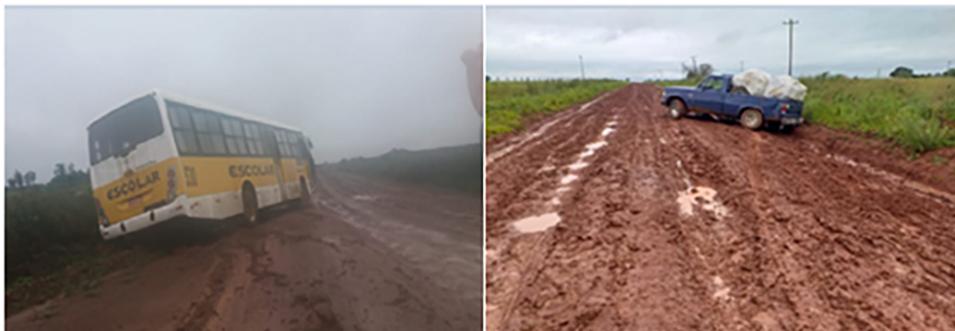
Figura 2 – Problemas de trafegabilidade das estradas rurais no interior do Município de Alegrete/RS, A) Estrada Capão do Angico, B) Estrada Mariano Pinto

Devido à precariedade de algumas estradas de terra no município de Alegrete, é comum a ocorrência de eventos que acabam prejudicando a trafegabilidade e segurança dos usuários. São frequentes os relatos de trechos de estradas intransitáveis, especialmente em épocas de chuvas. A Figura 2 exemplifica problemas de trafegabilidade em duas estradas do interior do município, registrados e publicados no portal AlegreteTudo (2019 e 2020).

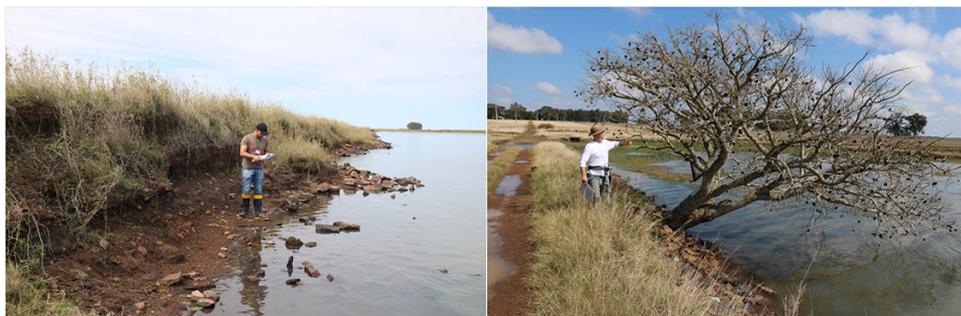
Figura 6 –Patologias registradas em barragens - Relatório das Vistorias de Nível II

Um Grupo de Trabalho (GT), instituído pela Portaria SEMA nº 168/2019 (2023), desenvolveu atividades de vistorias de segurança de barragens e açudes, abrangendo as áreas rurais de vários municípios do Estado de Rio Grande do Sul. Dentro dos municípios destaca-se Alegrete. O GT, desde 2019, até 2022, fez vistorias *in-situ*, num total de 137

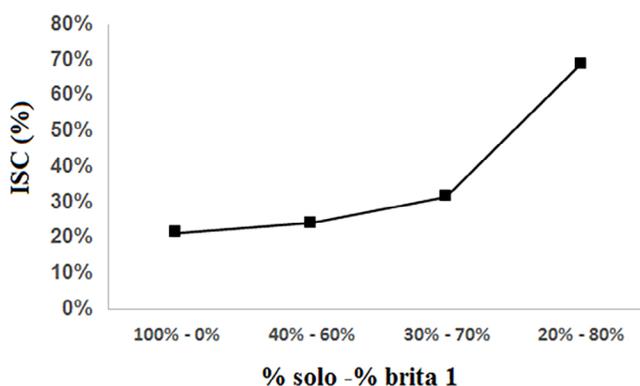
Figura 7 – Valores de Índice de Suporte sob variação de proporção solo fino e brita 1

O trabalho de Rohde (2023) mostra que, quanto maior o teor de brita, maiores são os valores de ISC (Figura 7). No entanto, é importante

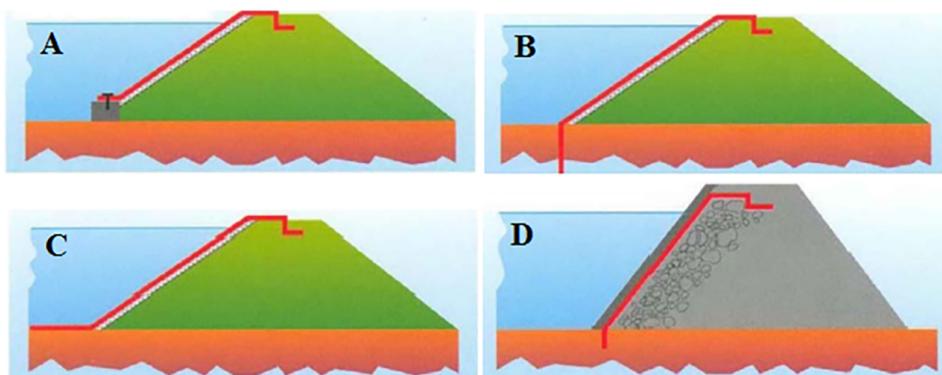
Figura 9 – Diferentes opções de aplicação de geomembrana em taludes de barragens

A Figura 9 mostra algumas possibilidades de proteção de taludes de montante em barramentos sob aplicação de geomembrana. Dessa forma, a geomembrana cumpre a função de reduzir drasticamente a infiltração da água e reduz problemas de erosão em taludes de montante, aumentando a segurança das barragens e açudes. Na Figura 9, o esquema “A” exemplifica o uso da geomembrana em aplicação exposta na face de montante, ancorada tanto na crista como na base do barramento; já o esquema “B” mostra a geomembrana exposta na face de montante e penetrando na fundação permeável (condição de *cut-off*); outra alternativa do uso da Geomembrana (Esquema C) é na proteção da face de montante, com extensão na superfície da fundação permeável do reservatório; finalmente, o esquema “D” exemplifica o uso da geomembrana na face de montante, coberta por uma fina camada de proteção. Como camadas de proteção, podem ser utilizadas geocompostos, envolvendo o uso de solo e geotêxtil (geossintético na forma de tecido), ou uso de argamassas contidas em geocélulas (geossintéticos tridimensional).

O uso de geomembranas (geossintético) apresenta-se como uma alternativa sustentável de proteção nos taludes de montante de barragens e açudes, evitando a infiltração da água no barramento e, reduzido a erosão superficial dos solos. Além disso, pelos resultados obtidos por Lopes (2022), o custo de compra e aplicação de geomembranas em *rip-rap* resulta ser mais econômica se comparado ao do método tradicional do enrocamento.

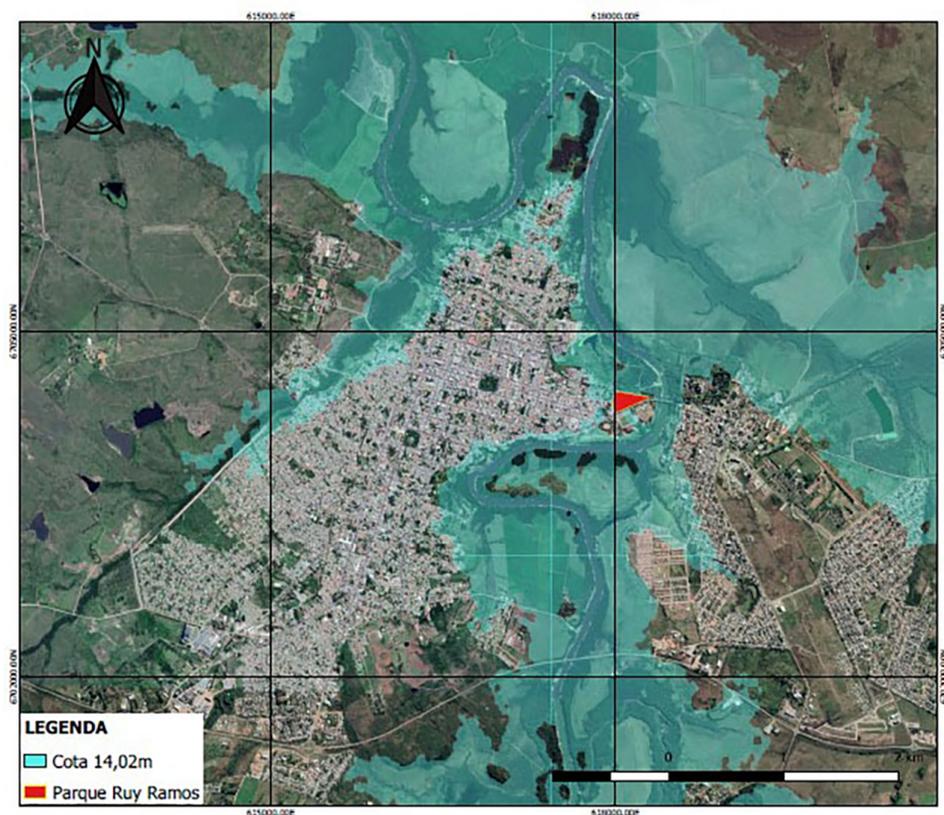
Figura 1 – Mapeamento da inundação com cota fluviométrica de 14,02m sobre imagem do Google Earth

Um fator importante a ser analisado, se refere a precipitação registrada pelo instituto CEMADEN durante o período que antecede a data que a cota de 14,02m foi atingida. O acumulativo pluvial atingiu 541,4 mm em 12 dias, equivalente a 401,03% de chuva superior à média mensal (30 dias) de 135mm esperada para o município de Alegrete, segundos dados do CEMADEN. Estes dados, justificam a cota que o canal do rio Ibirapuitã atingiu.

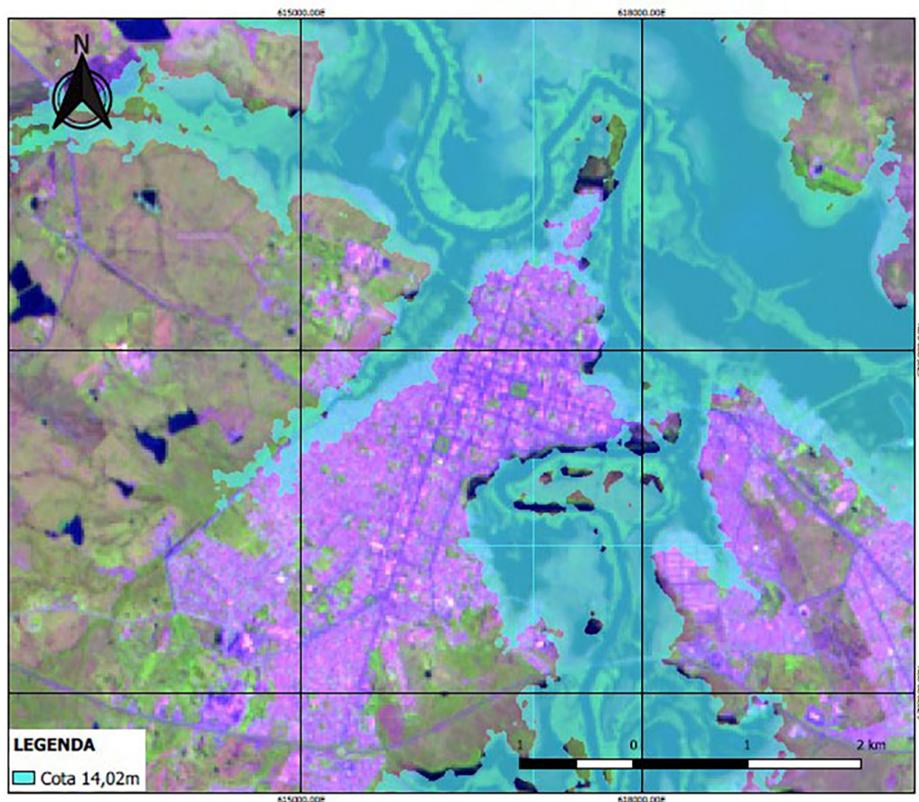
Figura 3 – Comparação “simulação” versus “imagem de 22/01/2019”

Analisando a Figura 3 é possível afirmar que, mesmo passados 10 (dez) dias após a cota que simulou a mancha azul, a inundação continuava intensa. Isso tornou-se uma característica desse evento, visto que se passaram 4 (quatro) dias sem precipitação e a cota fluviométrica apresentou pouquíssima redução.

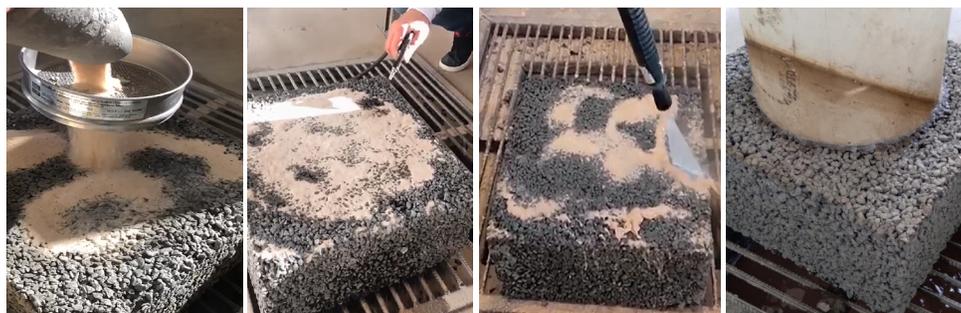
Figura 2 – Ciclo de entupimento, manutenção e limpeza

**(a) Entupimento:
adição de areia**

**(b) Limpeza
com jato de ar**

**(d) Ensaio de
infiltração**

seus desempenhos hidráulicos e mecânicos. Cabe lembrar que o ciclo de entupimento foi realizado duas vezes, intermediado pelas técnicas de manutenção e pelo ensaio de infiltração.

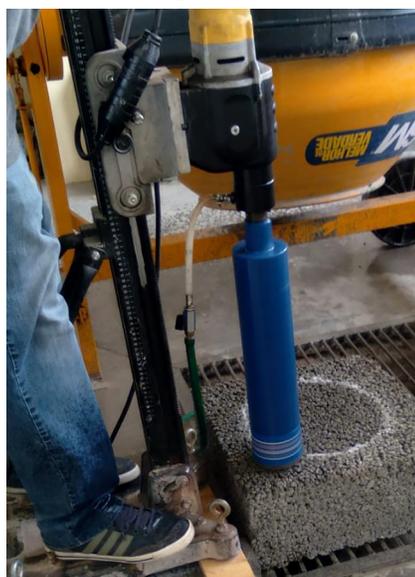
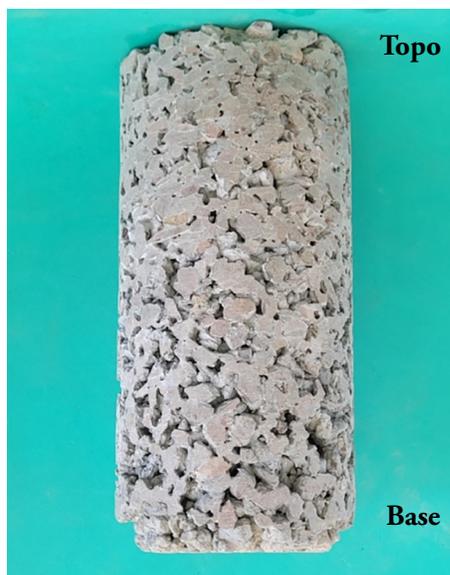
Figura 3 – Ciclo de entupimento, manutenção e limpeza

Após a realização dos ciclos de entupimento, limpeza e testes de infiltração, foram extraídos 4 corpos de prova cilíndricos de dimensões 10 x 20 cm (diâmetro x altura) de cada placa de concreto permeável (Figura 3a). Observa-se, a partir da Figura 3b, a diferença de porosidade vertical do corpo de prova extraído, compactado apenas na última camada.

(a) Extração de corpos de prova

(b) Perfil do corpo de prova extraído

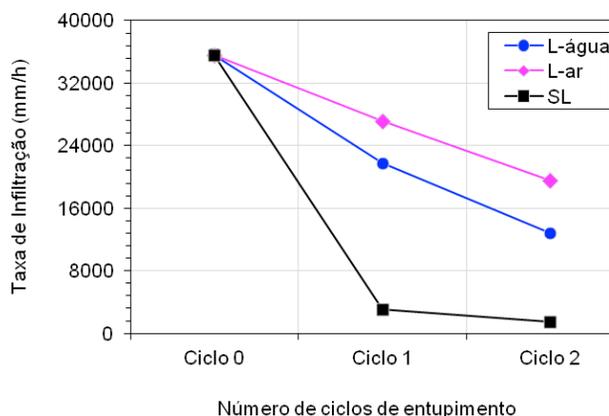
Gráfico 3 – Taxa de infiltração versus número de ciclos de entupimento

A taxa de infiltração obtida nas placas de concreto permeável oscilou no intervalo de aproximadamente 35625 mm/h a 1480 mm/h. O Gráfico 3 apresenta a média dos resultados encontrados referentes à taxa de infiltração pelo número de ciclos de entupimento, o qual associa as metodologias de manutenção aos diferentes cenários de colmatação. Cabe lembrar que cada ciclo representa 20 anos de exposição à natureza sem qualquer limpeza superficial. O desvio-padrão contido no gráfico para cada média não se encontra visível devido à baixa variabilidade entre os resultados de repetição.

infiltração da placa quando exposta aos ciclos de entupimento, comprometendo drasticamente a sua funcionalidade. No caso do elemento submetido a lavagem com água de alta pressão (L-água), foi possível conservar 61% do seu desempenho hidráulico no primeiro ciclo de entupimento/limpeza e 36% durante o segundo ciclo. Por outro lado, no decorrer dos ciclos 1 e 2, o emprego da limpeza com jato de ar comprimido (L-ar) assegurou preservações de 76% e 55%, respectivamente, na capacidade drenante da placa.

Em concordância com o estudo organizado por Sandoval *et al.* (2020), o método de limpeza com jato de ar comprimido, na comparação com a lavagem com água de alta pressão, demonstrou-se mais eficiente para a manutenção de elementos colmatados com areia. Esse comportamento é justificável, pois o compressor de ar consegue expelir as partículas alojadas nos poros internos e superficiais da estrutura, ao passo que a alta pressão de água tem como efeito a condução de grãos de areia para as camadas mais profundas da placa, apesar de realizar a remoção de uma parcela significativa dos mesmos.

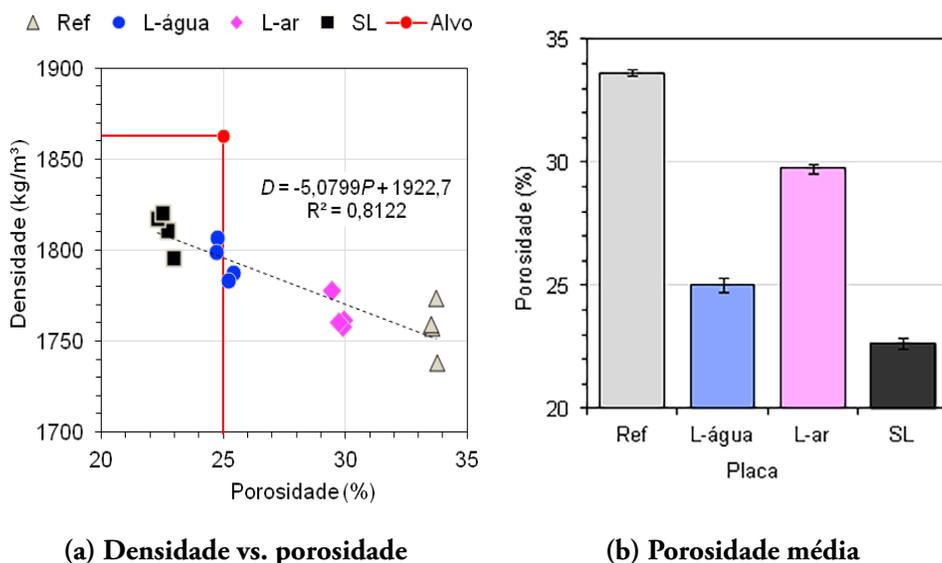
Gráfico 4 – Propriedades dos corpos de prova extraídos

Os resultados de densidade e porosidade obtidos auxiliam na compreensão dos danos causados na estrutura de poros das placas de concreto permeável. O Gráfico 4 (a) apresenta os resultados adquiridos para cada corpo de prova extraído a partir das quatro placas produzidas, ao final do último ciclo. Neste contexto, verificou-se que a relação entre a densidade e a porosidade é influenciada pela concentração sedimentar retida na estrutura permeável. O comportamento mais próximo ao da placa padrão desobstruída (Ref.) foi constatado no elemento submetido a limpeza com jato de ar comprimido, em razão dessa técnica possuir a melhor eficiência na desobstrução dos poros.

Os valores de densidade e porosidade da placa de referência ficaram distantes dos valores projetados de 1800 kg/m³ e 25%, respectivamente. Conforme mencionado por Costa *et al.* (2018), a densidade (e consequentemente porosidade) são mais fáceis de serem obtidas quando a compactação ocorre em mais camadas, como é o caso de corpos de prova moldados em laboratório, ao invés de extraídos. A compactação com rolo para obtenção exata da massa projetada pode ser um problema dependendo da altura da placa, visto que maiores pressões e uma quantidade elevada de passadas do rolo podem ser necessárias para atingir a densidade projetada, causando quebra de agregados, danificando a resistência do material e aumentando a variação da porosidade vertical, deixando a superfície mais impermeável. De todo modo, ressalta-se a importância da verificação dos danos gerados após o entupimento, para placas com porosidade de referência mais baixa.

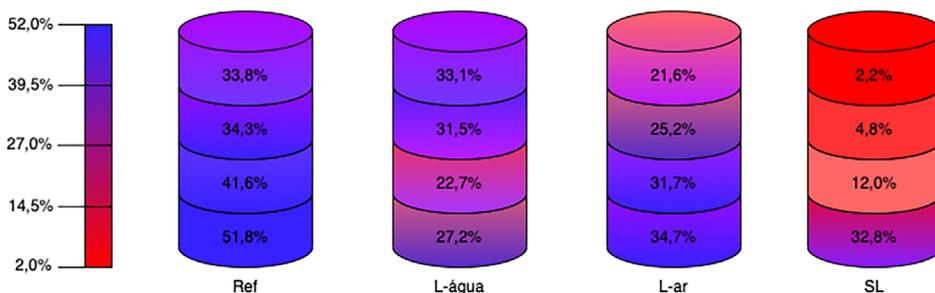
Gráfico 5 – Taxa de infiltração vs. número de ciclos de entupimento

Na sequência, o Gráfico 5 mostra como a porosidade se distribui ao longo do corpo de prova para cada técnica de manutenção em comparação à placa de referência (não colmatada) e à placa com ausência de manutenção. Os resultados médios foram obtidos a partir da extração de novos três corpos de prova de cada placa, fatiados em 4 camadas de igual altura. Os resultados corroboram para o entendimento de como as técnicas de manutenção funcionam. A limpeza com jato de água (L-água) tende a empurrar a os sedimentos para a base da placa, enquanto a limpeza com jato de ar (L-ar) tende a expelir as partículas superficiais, concentrando os sedimentos em maior quantidade próximos à superfície.

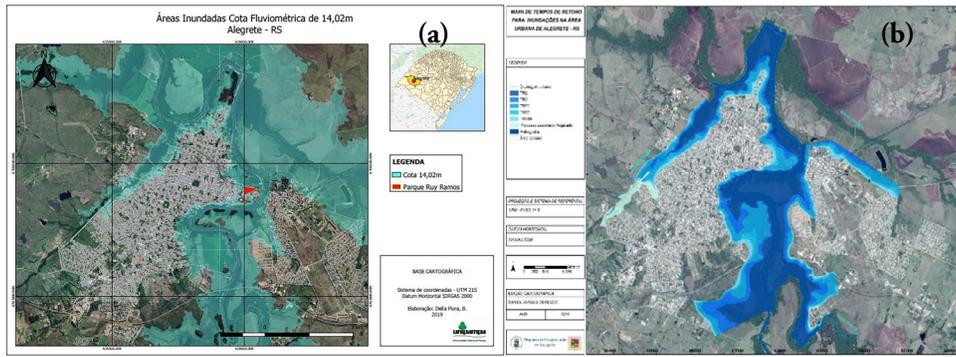
Figura 1 – Áreas alagadas em Alegrete/RS por (a) Della Flora e (b) Menezes

Na Figura 1a a área alagada é referente à quando o nível do rio atinge 14,02 m, enquanto, na Figura 1b, as áreas alagadas estão apresentadas em diferentes tonalidades para demonstrar o aumento do alcance de acordo com o tempo de retorno, sendo que, para $TR \geq 50$ anos, o nível atingido é de 14,40 m.

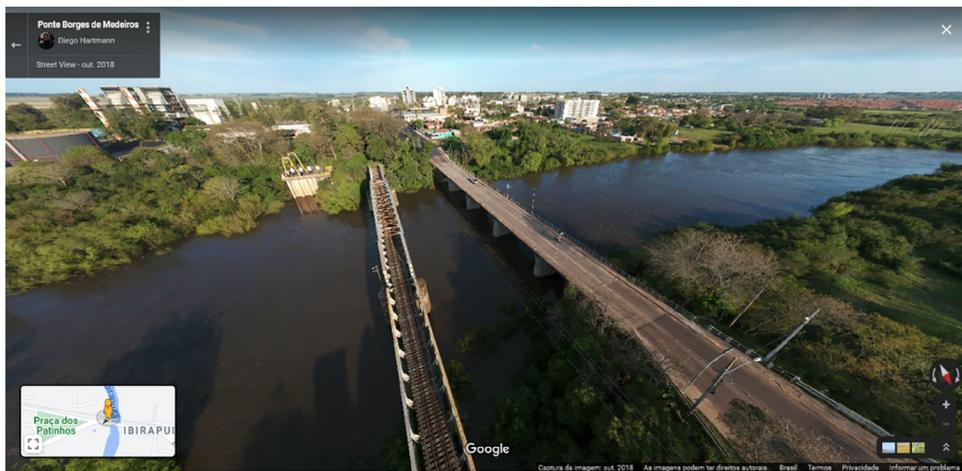
Figura 4 – Vista panorâmica das pontes rodoviária e ferroviária Borges de Medeiros

O rio divide a área urbana do município em duas regiões, interligadas por uma ponte rodoviária e uma ponte ferroviária, como observa-se na Figura 4. Fica evidenciada a importância da ponte para a população residente no município, tanto de forma econômica quanto social. Ocorridos eventos críticos de chuva, o nível do rio eleva-se, causando danosas inundações, além de desabrigar a população que reside próximo às margens do rio, estando sempre suscetível a estes acontecimentos.

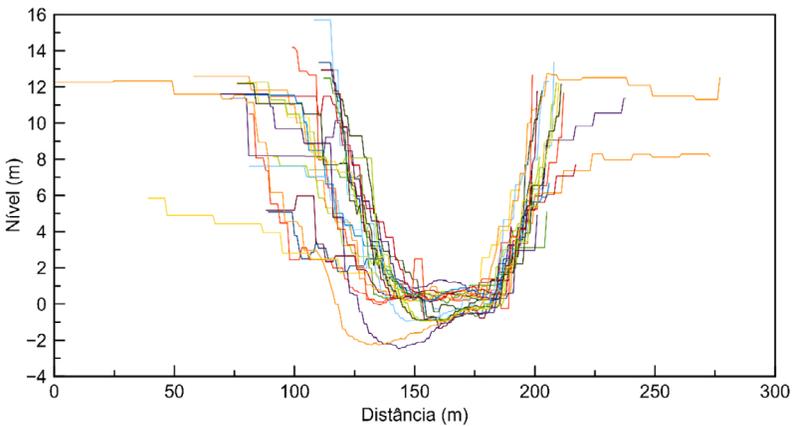
Figura 5 – Seções transversais sobrepostas

É possível observar, na Figura 5, que mesmo as seções tendo uma representação diferente para o leito do rio, a calha principal mantém-se relativamente na mesma posição, devido às medições serem todas feitas com base no mesmo ponto de referência inicial. Então, para cada distân-

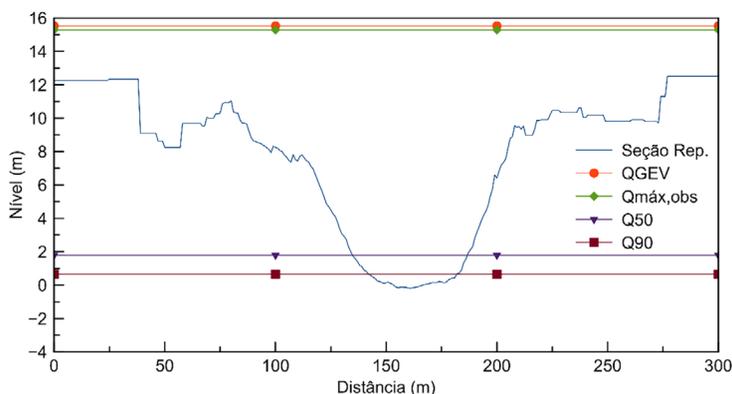
Figura 6 – Seção média representativa e níveis estimados atingidos na calha do rio

Na Figura 6 é possível observar que, quando o rio atinge o nível de aproximadamente 8,5 m, conforme já analisado por Della Flora (2019, p. 67-72), ocorre o extravasamento da calha menor do rio, enquanto que, quando o rio atinge o nível de aproximadamente 12 m, é quando ocorre o extravasamento da calha maior do rio, portanto, quando ocorrem as maiores enchentes. Na Tabela 3 foi destacado este evento onde, a partir da cota de extravasamento, calculou-se a respectiva vazão e seu período de retorno, resultando em TR = 1,95 anos e vazão de 917,60 m³/s. Este valor vai ao encontro com os eventos ocorridos na região, mostrando o quão frequente estes eventos ocorrem.

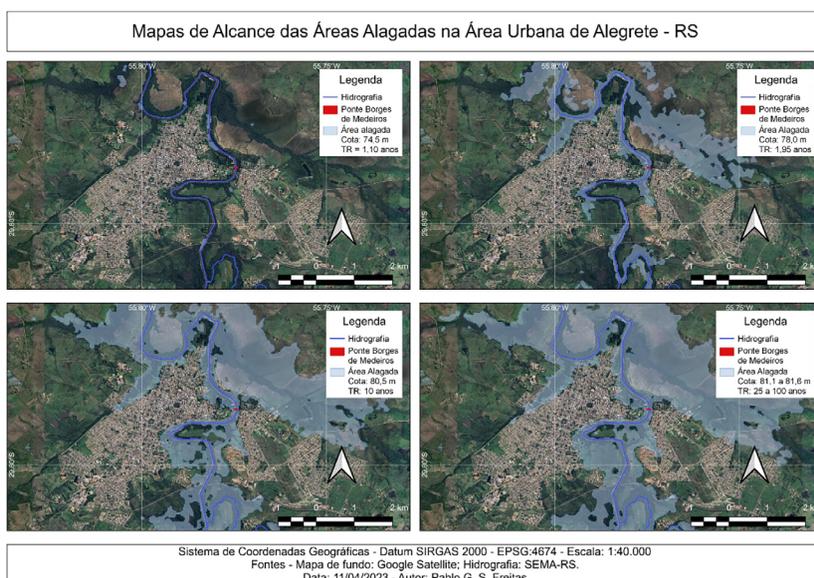
Figura 7 – Áreas alagadas na área urbana

O quadrante superior esquerdo da Figura 7 apresenta a cota de escoamento quando o rio atinge o nível máximo da calha menor (até nível 8,5m), não gerando grande risco para a população ribeirinha, mas podendo já ter atingido alguma edificação ali presente. No quadrante superior direito está a área alagada quando o rio atinge o nível de 12m, ou seja, sua calha maior. Nesse caso algumas edificações já estão afetadas, principalmente na região dos bairros Tancredo Neves, Vila Nova e Centenário.
